# Modifikasi Sistem Kontrol Conveyor DCV Line M-N Berbasis Programmable Logic Controller

Teknik Elektronika, Politeknik Gajah Tunggal  
[febri@student.poltek-gt.ac.id](mailto:febri@student.poltek-gt.ac.id)

PT. EFG merupakan perusahaan manufaktur ban untuk kendaraan yang memiliki produk yang sangat beragam terutama di plant D yang memproduksi ban Radial. Pembuatan ban terdiri dari beberapa proses salah satunya adalah curing yaitu proses pembentukan green tyres menjadi ban. Defect Blocking Tire dalam tiga bulan terakhir cukup tinggi, terutama di bulan Januari mencapai 41 ban. Defect Blocking Tire terjadi akibat kerja conveyor line M-N DCV yang kurang maksimal. Penelitian ini bertujuan untuk memodifikasi sistem kontrol conveyor. Metode perbaikan yang digunakan adalah modifikasi sistem kontrol conveyor DCV jalur M-N dengan latar belakang cacat pada tiga bulan terakhir tahun 2022. Data yang diperoleh adalah data observasi Oracle perusahaan. sistem kontrol diupdate dari PLC Mitsubishi tipe A menjadi tipe Q dengan modifikasi program ladder pada PLC yang bertujuan untuk meningkatkan kerja conveyor line M-N DCV

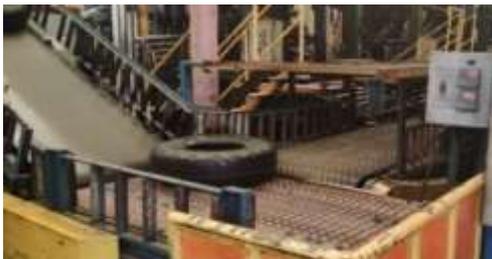
**Gambar 1.** Conveyor M-N

Terdapat tiga bagian *conveyor* setelah keluar dari mesin *press curing* ke *final inspection* yaitu *Conveyor curing*, *conveyor transfer*, dan *conveyor final inspection*. *Conveyor curing* merupakan *conveyor* yang bertugas untuk membawa ban yang sudah melewati proses *curing*, *conveyor transfer* merupakan *conveyor* yang bertugas sebagai penghubung antara *conveyor curing* dan *conveyor final inspection* dan *conveyor final inspection* merupakan *conveyor* yang bertugas untuk membawa ban yang sebelumnya melewati *conveyor curing* dan *conveyor transfer*. Ditemukan perbedaan sistem pengontrol kecepatan pada line M-N dibagian *conveyor transfer*. Berikut merupakan sampel data perbedaan sistem *conveyor transfer* di DCV line Plant D.

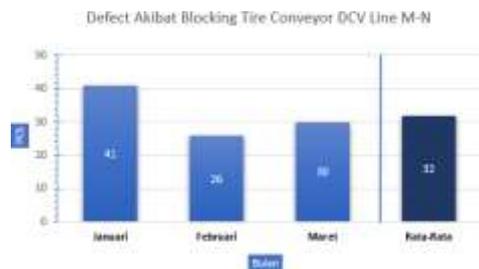
Gambar 3. Blocking Tire Conveyor line M-N

Dari data diatas dapat dilihat *defect* yang terjadi akibat *blocking tire* pada *conveyor DCV line M-N* pada tigabulan terakhir di bulan januari sampai maret. Didapatrata-rata *defect blocking* dari data tiga bulan tersebut yaitu 32 pcs *tire defect*. *Defect* terbanyak terjadi padabulan januari yaitu 41 *pieces tires*. Oleh karena itu peneliti ingin memaksimalkan kerja *conveyor* serta mengurangi terjadinya *defect* akibat *blocking tire conveyor* pada *DCV line M-N* dengan cara memperbarui sistem Kontrol yang sebelumnya menggunakan PLC Mitsubishi Tipe A menjadi Tipe Q, memodifikasi program PLC penyebab *blocking tire conveyor* dan mengubah pengontrol kecepatan yang sebelumnya menggunakan *inverter*.

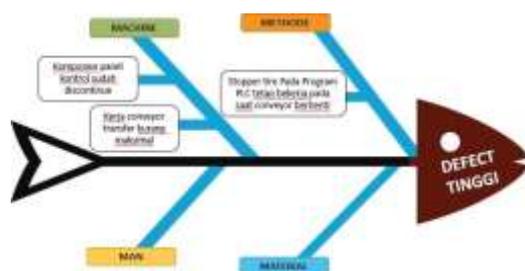
Gambar 4. Diagram Fishbone

Modifikasi tersebut diharapkan dapat menurunkan defect dengantarget penurunan sebesar 20% mengacu pada rata-ratadefect dalam tiga bulan terakhir yaitu 32 *pieces tires*. Berikut merupakan masalah-masalah pada setiap aspek berupa Diagram Tulang Ikan (Fishbone Diagram), penyebab dilakukannya pembaruan sistempanel Kontrol dan Kontrol kecepatan motor *conveyor transfer* pada *conveyor*.

Dari hasil penelitian diatas, maka harus dilakukan modifikasi untuk mengatur kecepatan motor *conveyor transfer* yang semula

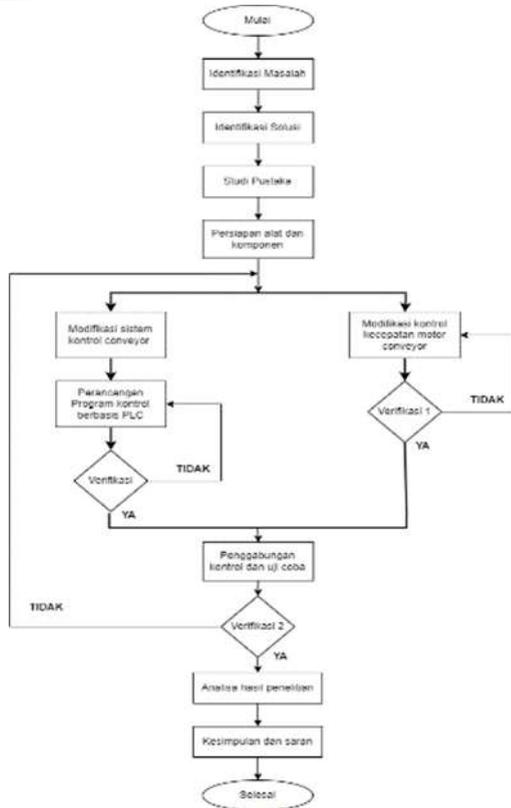
Gambar 8. Alur Penelitian

Metode yang digunakan dalam melakukan penelitian ini berupa metode *improvement* dengan melakukan pengambilan data kuantitatif, Adapun alur proses penelitian yang dilakukan terdapat pada Gambar 8 berikut.

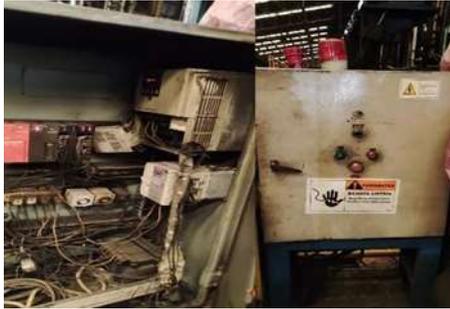
Gambar 10. Panel Kontrol Sebelum Modifikasi

Conveyor DCV line M-N sebelum dilakukan modifikasi masih menggunakan sistem kontrol dengan PLC Mitsubishi Type A. Pengontrol Conveyor yang digunakan pada Conveyor *transfer* masih menggunakan Motor dan Inverter. Cara kerja mesin Conveyor sebelum modifikasi yaitu pada saat mesin Conveyor mati yang diakibatkan oleh sensor safety atau push button off, *timer stopper line m-n* pada program PLC tetap bekerja walaupun Conveyor dalam keadaan berhenti.

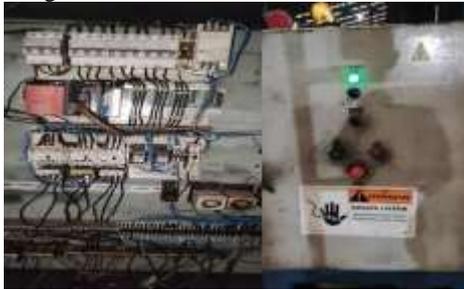
Gambar 11. Panel Kontrol Setelah Modifikasi

Conveyor setelah modifikasi menggunakan sistem kontrol menggunakan PLC Mitsubishi Type Q. Selain itu penggunaan inverter untuk kontrol kecepatan pada Conveyor transfer dihilangkan, dan diganti dengan system gearbox atau sprocket. Perubahan juga terjadi pada cara kerja Conveyor yaitu dengan memodifikasi program PLC agar pada saat mesin Conveyor berhenti yang diakibatkan oleh sensor safety atau push button off ditekan, maka timer stopper line m-n juga akan ikut berhenti dengan menggunakan special timer pada PLC. Apabila bila Conveyor dinyalakan dan bekerja Kembali maka timer juga akan lanjut berjalan tanpa mengulang timer dari 0.

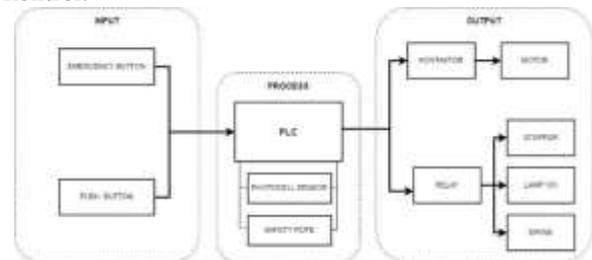
Gambar 12. Blok Diagram Sistem Kontrol

Sistem kontrol conveyor DCV line M-N terdiri dari beberapa komponen, yaitu: PLC, push button, emergency stop, sensor safety rope dan sensor photocell, dan motor. Sistem kontrol ini merupakan sistem kontrol tertutup.

PLC menjadi kontroler pada sistem ini dengan komponen input dan output. Komponen input terdiri dari emergency button, push button, photocell sensor, dan safety rope yang memberikan sinyal masukan untuk selanjutnya diproses oleh PLC. Kemudian pada komponen output berupa Relay dan kontaktor. Kontaktor untuk mengaktifkan motor listrik sehingga Conveyor dapat bekerja. Selain kontaktor, Relay juga menjadi beban sebagai kontak untuk mengaktifkan stopper, lamp on, dan sirine yang kerjanya dikontrol oleh PLC. Berikut merupakan diagram blok sistem kontrol.

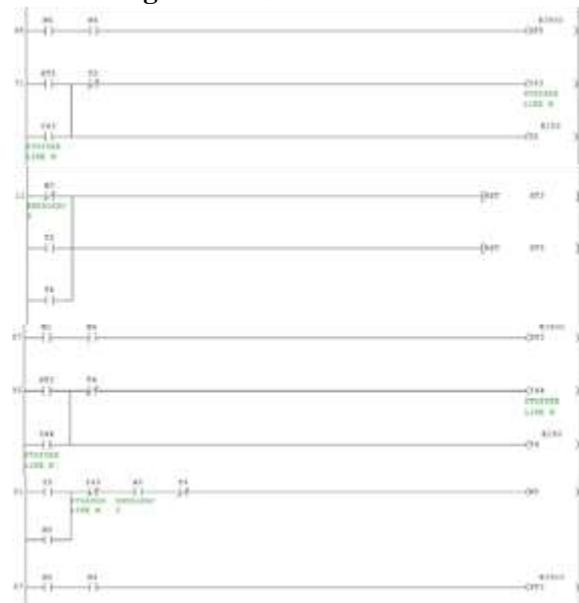
Gambar 13. Diagram Ladder Modifikasi

Pada *Conveyor DCV line* M-N ini sistem kerja diubah yang sebelumnya PLC yang digunakan yaitu PLC Mitsubishi tipe A menjadi PLC Mitsubishi tipe Q dan juga sebelumnya apabila *conveyor* mati oleh *push button off* atau terkena sensor, *stopper tire line* M-N akan tetap bekerja karena *timer* pada program PLC tetap menghitung. Kini program PLC tersebut dimodifikasi agar pada saat *conveyor* mati oleh *push button* atau terkena sensor, maka *timer* untuk mengendalikan *stopper tire line* m-n akan mati tertunda, dan *timer* akan lanjut menghitung kembali apabila *conveyor* dinyalakan. Berikut merupakan Gambar *ladder* diagram modifikasi beserta dengan keterangannya yang terdapat pada Gambar 13 dan Tabel 5.

*Ladder* diagram yang telah dibuat berdasarkan Gambar 13 diatas, dimana untuk mematikan *timer* dengan cara menunda *timer*. Untuk menghidupkan *special timer* pada kondisi awal yaitu X1 harus dalam keadaan ON, maka M6 akan aktif dan mengontak ST5. *timer* ST5 akan bekerja dan menghitung 3900 ms atau 390 detik. Setelah ST5 sudah menghitung sampai 390 detik maka kontak NO ST5 akan ON dan mengaktifkan Y43 bersamaan dengan T2 akan menghitung selama 150 ms atau 15 detik. Apabila *timer* T2 telah tercapai maka kontak NCT2 akan ON bersamaan mematikan Y43 dan juga kontak NO T2 ON. Kontak NO T2 mengaktifkan M5 dan mengontak *timer* ST3. *Timer* ST3 akan bekerja dan menghitung juga selama 3900 ms atau 390 detik. Setelah *timer* ST3 tercapai, maka kontak NO ST5 akan ON dan mengaktifkan Y44 bersamaan dengan T4 akan menghitung selama 150 ms atau 15 detik. Sama seperti T2, Apabila *timer* T4 telah tercapai maka kontak NC T4 akan ON bersamaan mematikan Y44

dan juga kontak NO T4 akan ON. Kontak NO T4 akan mengaktifkan M6 dan ST3. Proses kerja ini bekerja secara berulang-ulang.

M4 merupakan internal *relay* untuk mengindikasikan *conveyor* sedang bekerja. Apabila M4 OFF akibat dari sensor *safety* atau *push button* maka proses kerja *timer* akan berhenti tanpa mereset waktu *timer* ST3/ST5 tersebut. Dan apabila M4 ON maka *timer* ST3/ST5 akan lanjut menghitung tanpa mengulang dari awal. Apabila kontak NC X0 ON maka akan mematikan *timer* ST3/ST5 dan me-reset-nya perhitungan *timernya* ke awal.

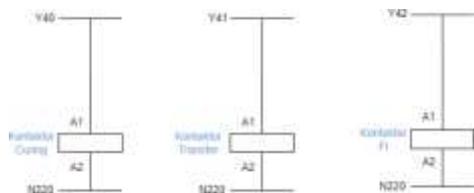
**Gambar 14.** Wiring Rangkaian Kontrol

Berdasarkan Gambar 15 Komponen yang terdapat pada wiring rangkaian daya yaitu Miniature Circuit Breaker (MCB) dan Thermal overload Relay (TOR) sebagai sistem pengaman kontaktor 3 fasa dan motor induksi yang digunakan untuk menggerakkan motor conveyor transfer, conveyor curing dan conveyor FI. Sedangkan untuk rangkaian Kontrol terdiri dari MCB 1 fasa sebagai sistem pengaman dan kontaktor. Dilihat dari rangkaian tersebut, untuk mengaktifkan motor conveyor maka kontaktor harus aktif yang inputannya berasal dari Program PLC.
