Modifikasi Sistem *Barcode* Pada Mesin *Building Plant I* PT ASD

Afif Pandu Saifullah ¹⁾
Teknik Elektronika, Politeknik Gajah Tunggal
afifpandu26@gmail.com

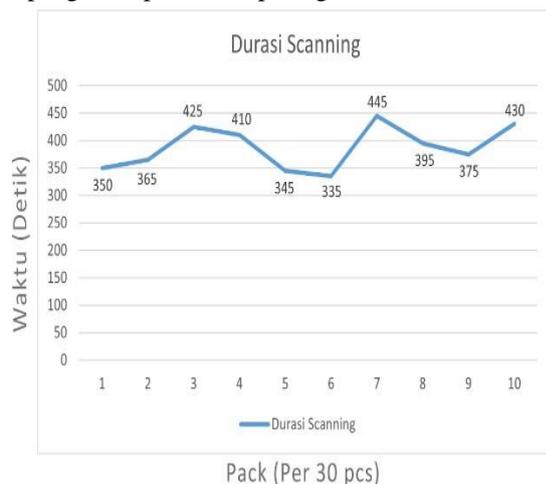
Gambar 1. Durasi Pelaksanaan Barcode Scanning di FI

Berdasarkan Gambar 1, terdapat data durasi *scanning* yang didapat melalui observasi dengan menghitung lama waktu *scanning* yang dilakukan *operator* terhadap 10 sampel dengan tiap sampel terdiri dari 30 buah ban. Variasi waktu dalam melakukan *barcode scanning* disebabkan karena posisi *barcode* yang berada di tengah dalam *tire*, gambar 2. Selain itu, ditemukan beberapa *barcode* yang tertutup oleh *spacer* ban, seperti pada gambar 3, sehingga perlu dilepas terlebih dahulu sebelum dilakukan *barcode scanning*.

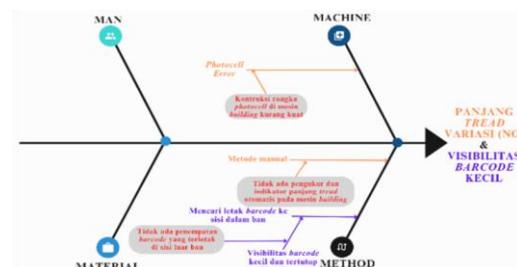
Gambar 4. Fishbone Diagram

Berdasarkan latar belakang, permasalahan yang terjadi adalah pada proses *barcode scanning* terdapat variasi waktu yang disebabkan karena visibilitas *barcode* kecil. Visibilitas *barcode* kecil disebabkan karena posisi *barcode* yang berada di dalam *tire*, dan ada beberapa *barcode* yang tertutup oleh *tire spacer*.

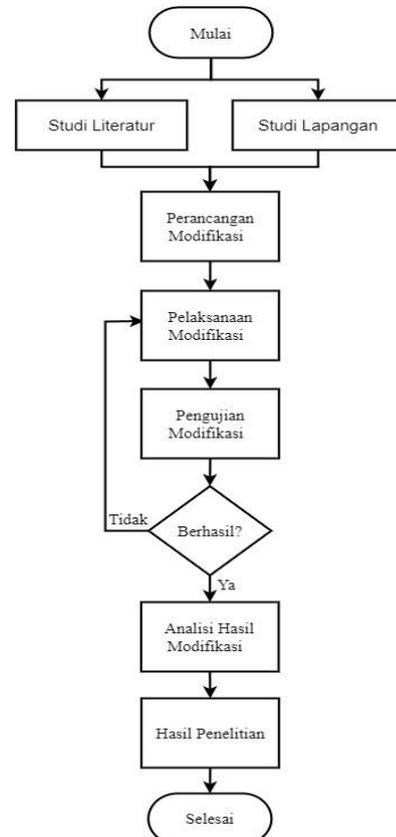
Gambar 6. Flowchart Alur Penelitian

Alur penelitian merupakan tahapan yang dilakukan untuk merealisasikan serta menjelaskan penelitian yang sedang dilakukan agar terstruktur dengan baik. Tahapan penelitian dapat dilihat pada gambar 6.

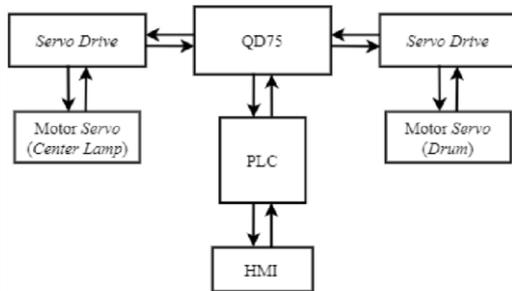
Gambar 7. Blok Diagram Sistem

Gambar 7 menunjukkan sistem pada mesin *building* yang mengatur posisi pemasangan material *green tire*. Sistem ini menggunakan *centre lamp* untuk menentukan posisi tengah dan *drum* untuk titik awal pemasangan material, keduanya digerakkan oleh motor *servo* berdasarkan perintah PLC. Modifikasi yang akan dilakukan melibatkan penambahan posisi untuk penempelan *barcode* dengan memperbarui program pada PLC. Program ini akan menginstruksikan posisi penempelan *barcode* di akhir langkah kerja mesin, menggunakan *centre lamp* dan *drum* untuk menentukan posisi *barcode*.

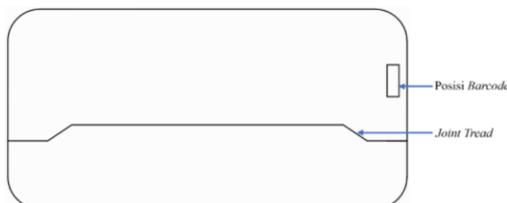
Gambar 8. Desain Rancangan Posisi Barcode Pada Green Tire

Gambar 8 menunjukkan rancangan posisi penempelan *barcode* pada *green tire*. Lokasi penempelan *barcode* berada di bagian kanan sekitar area *joint tread* dan *rim line tire*. *Joint tread* adalah lokasi pertemuan ujung awal dan akhir *tread*, sementara *rim line tire* adalah perbatasan antara *tread* dan *bead*. *Barcode* ditempel setelah *tread* terpasang sempurna atau semua material *green tire* selesai *diassembly*. Posisi penempelan ini digunakan sebagai acuan dalam pembuatan program untuk menentukan posisi *barcode*.

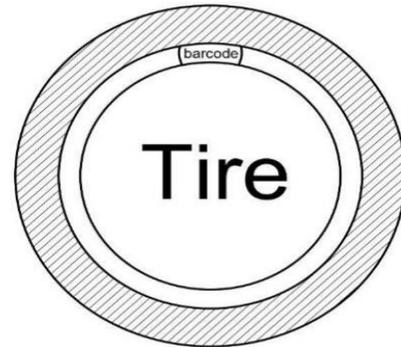
Gambar 9. Desain Rancangan Posisi Barcode Pada Tire

Gambar 9 merupakan rancangan posisi *barcode* ketika sudah menjadi *tire*. Posisi *barcode* akan terletak di area *rim line* pada *tire*. Posisi *barcode* tersebut akan diterapkan guna mempermudah proses *barcode scanning*.

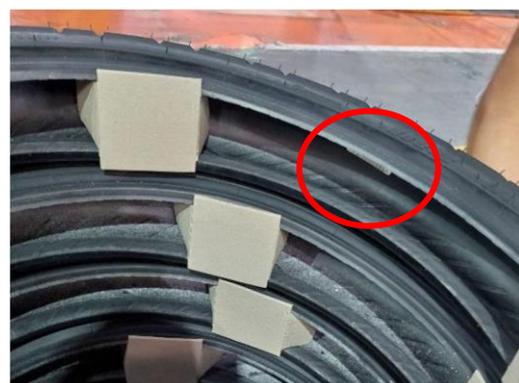
Gambar 10. Posisi Tire Barcode Sebelum Modifikasi

Gambar 10 merupakan posisi *tire barcode* sebelum modifikasi, dimana posisi *barcode* berada di tengah dalam *tire*. sebelum dimodifikasi, proses *barcode scanning* mengalami kesulitan, sehingga proses pelaksanaannya membutuhkan waktu yang cukup lama.

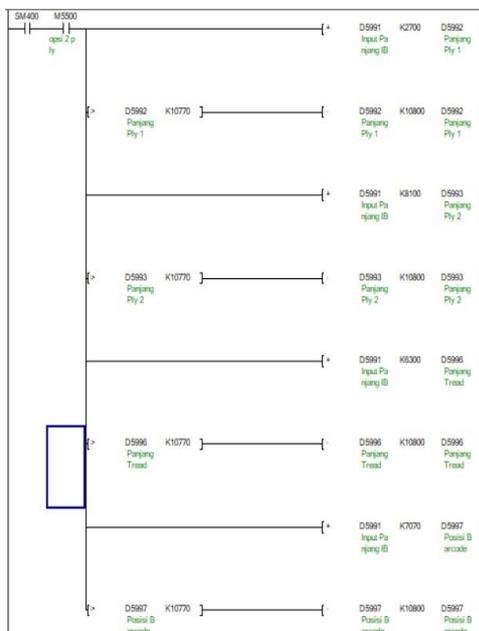
Gambar 11. Program Barcode Drum

Gambar 11 merupakan program *drum* sistem *barcode* untuk penentuan posisi *barcode* jika dipilih mode 2 *ply*. Mode 2 *ply* merupakan mode yang digunakan *operator* ketika ingin membuat *green tire* dengan komponen material terdiri *IB, ply 1, ply 2, dan tread*. Penentuan posisi *barcode* untuk mode 2 *ply* ditentukan berdasarkan nilai yang di input pada D5991. Ketika nilai D5991 sudah di input maka akan otomatis posisi *barcode* terletak sesuai penentuan program diatas, yaitu D5991 K10800 D5997.

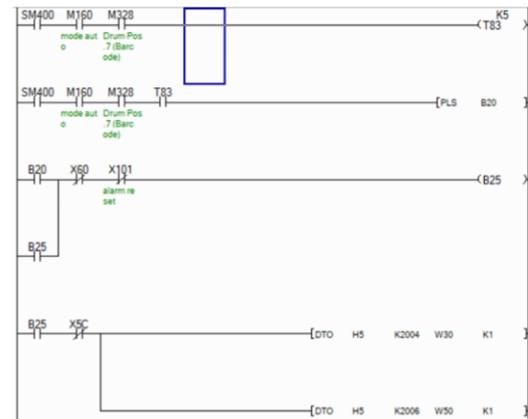
Gambar 12. Program Barcode Drum

Gambar 12 merupakan program *drum* sistem *barcode*. Ketika mode auto M160 aktif dan M328 aktif maka timer pada T83 akan aktif dan melakukan perhitungan waktu. Ketika perhitungan tercapai maka kontak poin pada T83 akan aktif. Ketika kontak poin T83 aktif maka PLS B20 akan aktif dan mengaktifkan kontak poinnya. Ketika kontak poin B20 maka akan mengaktifkan B25 sesuai program tersebut dan kontak poin B25 aktif. Ketika kontak poin B25 maka akan mengaktifkan program untuk *pulse positioning address*, dimana nilai dari W50 akan dikirim ke *positioning address servo drive*.

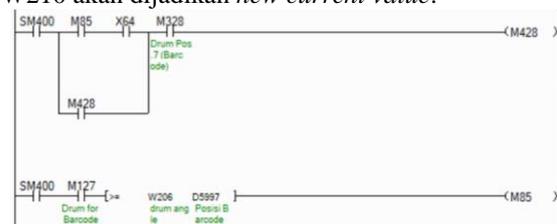
Gambar 14. Program Barcode Drum

Gambar 14 merupakan program *monitoring* kondisi *drum angle*. Ketika nilai *drum angle* W206 lebih besar sama dengan *drum angle* posisi *barcode* di D5997 maka M85 akan aktif. Pada gambar 18 terdapat input X64 yang merupakan pertanda jika

bahwa *positioning complete*, kemudian akan mengaktifkan M428 sebagai indikator bahwa pemosisian atau pemasangan *barcode* telah selesai.

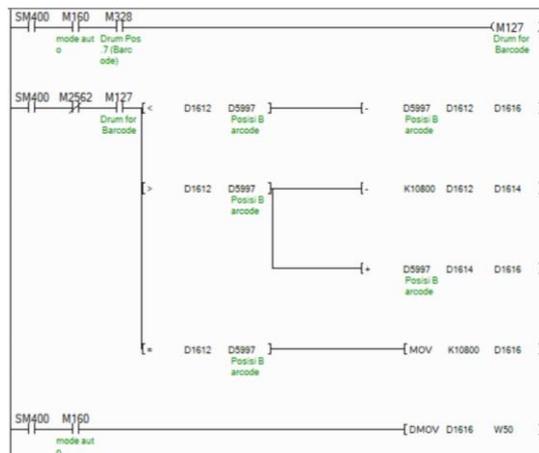
Gambar 15. Program Barcode Drum

Gambar 15 merupakan program *drum* sistem *barcode* untuk memindahkan nilai dari D1616 ke W50 yang dimana akan dijadikan *pulse positioning address*.

Gambar 13 merupakan program untuk memindahkan nilai *drum angle* di W206 ke D1612 agar D1612 dapat di *comparing* dengan D5997 seperti pada program di gambar 15. Kemudian menjumlahkan nilai *drum angle* W206 dengan K10800 dan dipindahkan ke dalam W210. Nilai pada W210 akan dijadikan *new current value*.

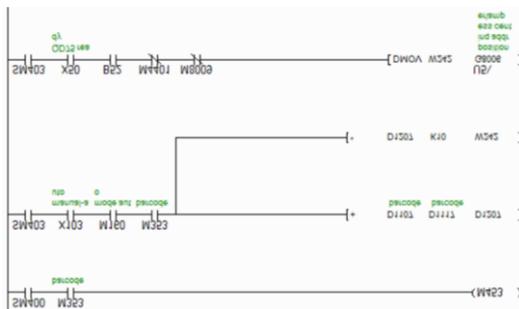
Gambar 16. Program Barcode Center Lamp

Gambar 16 merupakan program *center lamp* sistem *barcode* untuk mengatur posisi penempelan *barcode* oleh *center lamp* yang digerakkan oleh motor *servo*. Atur posisi *center lamp* untuk posisi penempelan *barcode* dengan memasukkan nilai di D1107 dan D1117. Setelah sudah diatur, hidupkan M353, M160, X103, dan B52. Ketika M353 atau *barcode* sudah aktif maka M453 akan aktif sebagai indikator bahwa sistem *barcode* aktif. Ketika M353 aktif B52 akan aktif, kemudian akan mengirimkan *pulse positioning address* dari nilai W242 ke dalam *servo drive*.

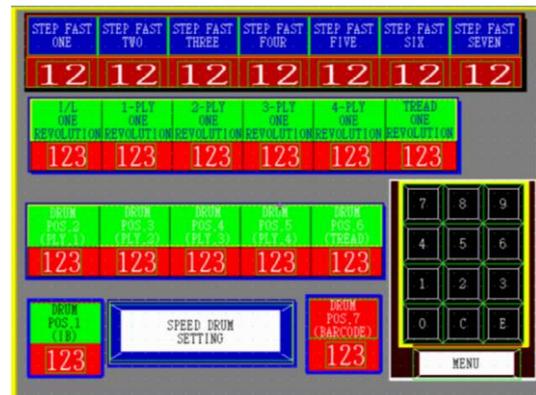
Gambar 17. Screen Untuk Mengatur Posisi Barcode Drum

Gambar 17 merupakan *screen* untuk mengatur posisi *barcode* yang posisi *barcode* tersebut ditentukan oleh pergerakan dari *drum*. Ikon yang dilingkari merupakan *numerical display* yang berfungsi untuk menampilkan posisi *barcode* yang telah ditentukan. Hasil penentuan posisi *barcode* ditentukan berdasarkan nilai dari *drum* pos 1 IB.

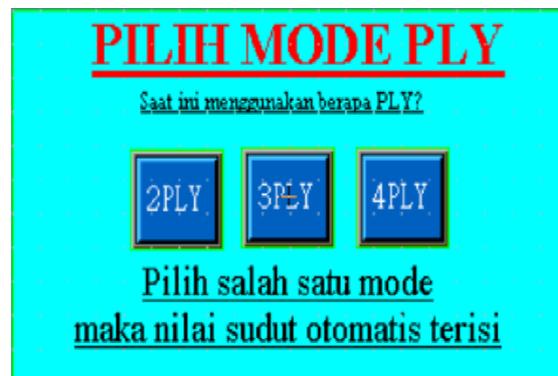
Gambar 18. Opsi Jumlah Ply

Gambar 18 merupakan opsi untuk menentukan jumlah *ply* yang akan digunakan. Penentuan jumlah *ply* mempengaruhi sudut atau lokasi posisi penempelan *barcode* yang ditentukan oleh sudut *drum* atau putaran *drum*. *Screen* ini sudah ada sebelum dilakukan modifikasi, akan tetapi menjadi peran penting untuk penentuan posisi *barcode*.

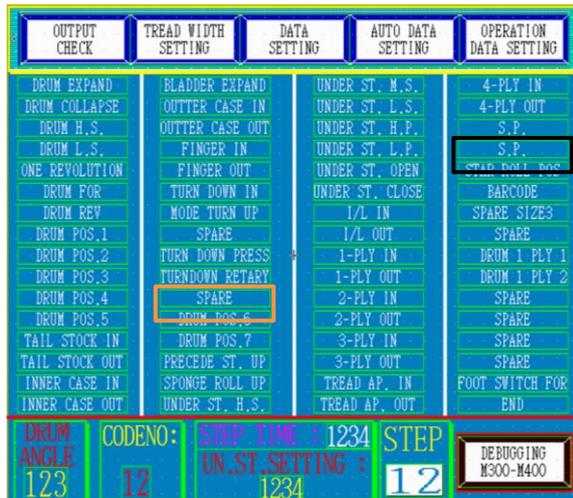
Gambar 19. Screen Monitoring

Gambar 19 merupakan *screen* yang digunakan untuk monitoring kerja mesin. Pada Gambar 19 terdapat kotak berwarna hitam yang berfungsi sebagai indikator untuk *barcode center lamp*, dan kotak berwarna *orange* sebagai indikator *barcode drum*. Ketika *barcode center lamp* atau *barcode drum* sedang aktif maka lampu indikator tersebut akan aktif.

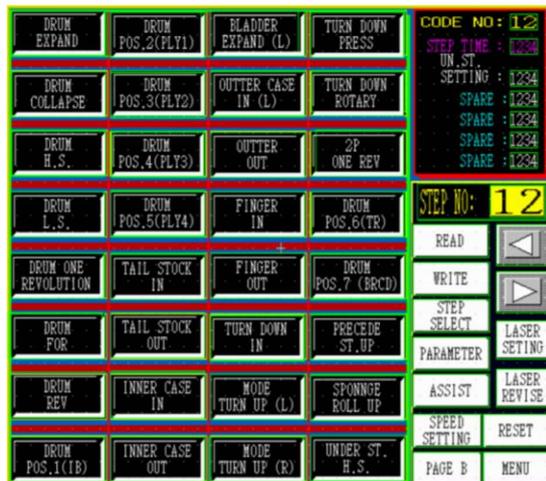
Gambar 20. Screen Monitoring Step

Gambar 20 merupakan *screen* untuk monitoring step kerja mesin. Jadi, ketika step ke-12 sedang dijalankan maka indikator mana saja yang akan aktif. Ketika *step* untuk *barcode* sedang kerja maka indikator *drum* pos 7 (*brcd*) akan aktif bersamaan dengan indikator atau ikon lain yang termasuk ke dalam *step barcode*.

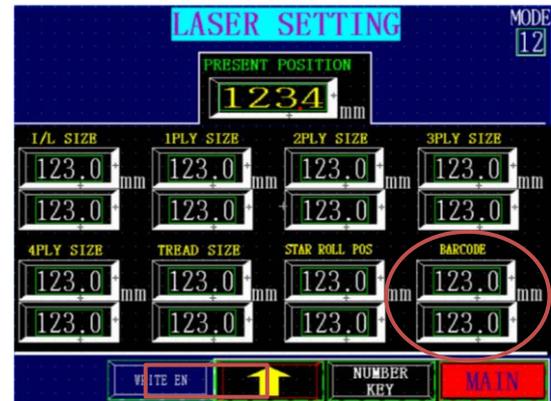
Gambar 21. Barcode Center Lamp Screen

Gambar 21 merupakan *screen* yang digunakan untuk mengatur posisi *barcode* yang ditentukan oleh *center lamp*. Ketika posisi dari *center lamp* sudah diatur dan ketika sistem *barcode* aktif maka akan mengirim posisi *barcode center lamp* ke ikon “*present position*”.

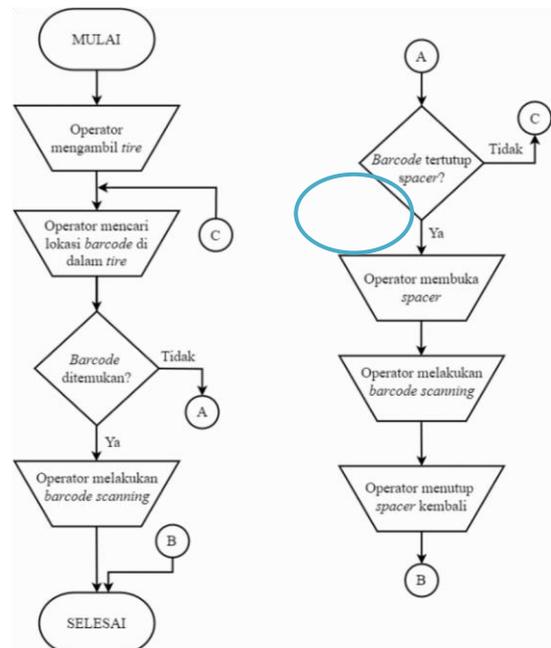
Gambar 22. Flowchart Barcode Scanning Sebelum Modifikasi

Gambar 22 merupakan *flowchart* proses *barcode scanning* pada *tire* sebelum dilakukan modifikasi. Proses *barcode scanning* sebelum modifikasi diperlukan ketelitian dalam pencarian posisi

barcode, hal itu dikarenakan visibilitas *barcode* kurang terlihat dengan jelas karena berada di dalam tengah *tire*. Selain itu juga terdapat beberapa *barcode* yang tertutup oleh *spacer tire*, sehingga perlu dibuka terlebih dahulu *spacer tire* tersebut.

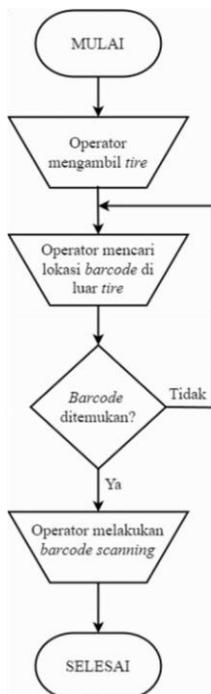
Gambar 23. Flowchart Barcode Scanning Pada Tire Setelah Modifikasi

Gambar 23 merupakan *flowchart barcode scanning* pada *tire* setelah dilakukan modifikasi. Proses *barcode scanning* setelah modifikasi jauh lebih mudah, karena lokasi *barcode* dapat dicari dan terlihat dengan mudah, karena letak *barcode* berada di luar *tire*, tepatnya di bagian *rim cushion*.

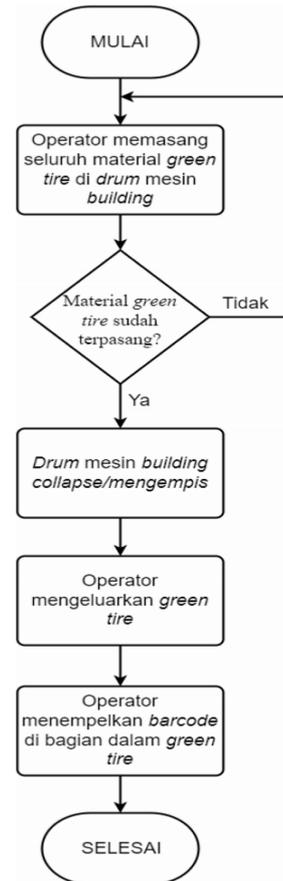
Gambar 24. Flowchart Sistem Penempelan Barcode Pada Green Tire Sebelum Modifikasi

Gambar 24 merupakan *flowchart* sistem penempelan *barcode* pada *green tire* sebelum dilakukan modifikasi. Sistem/proses penempelan *barcode* dilakukan setelah *green tire* dikeluarkan dari *drum*. Hal itu dikarenakan lokasi penempelan berada di bagian dalam *green tire*, sehingga *green tire* harus dikeluarkan terlebih dahulu dari *drum* tersebut. Proses penentuan posisi penempelan *barcode* masih dilakukan secara manual, sehingga penempelan *barcode* terkadang tidak berada tepat di tengah *green tire*, sehingga hal tersebut dapat menyebabkan kesulitan dalam proses *barcode scanning* nantinya.

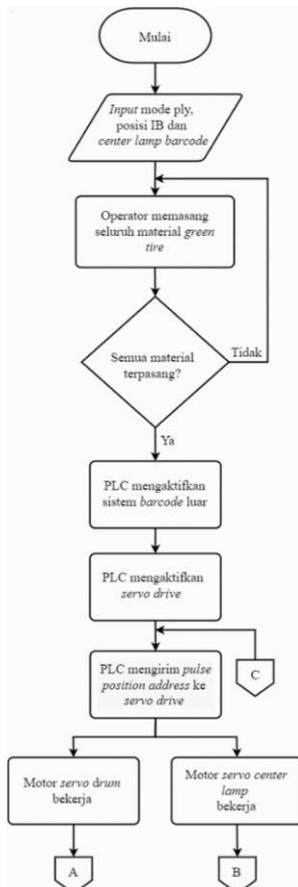
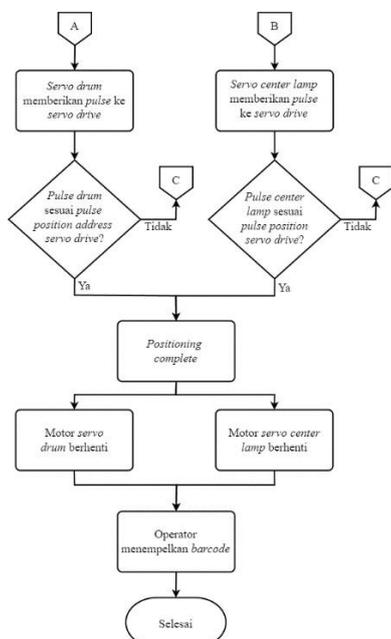
Gambar 25. Flowchart Sistem Penempelan Barcode Pada Green Tire Setelah Modifikasi

Gambar 25 dan 26 menunjukkan *flowchart* sistem penempelan *barcode* setelah modifikasi. Operator memasukkan nilai posisi IB, jarak *center lamp* (mm), dan memilih mode *ply* melalui HMI untuk menentukan posisi penempelan *barcode*. Nilai posisi IB dan mode *ply* mempengaruhi sudut *drum*, sedangkan nilai *center lamp* ditentukan berdasarkan jarak antar *photocell* sesuai spesifikasi *green tire*. Setelah mengatur ketiga variabel, operator memasang seluruh material *green tire*. Ketika semua material terpasang, sistem *barcode* diaktifkan, PLC mengaktifkan *servo drive*, dan mengirimkan nilai yang diatur melalui HMI ke *servo drive* dalam bentuk *pulse*. *Servo drive* mengoperasikan dua motor servo (*drum* dan *center lamp*). Ketika *pulse* yang dikirim motor servo sesuai dengan *pulse positioning address*, motor berhenti, dan operator menempelkan *barcode* di *green tire* sesuai posisi yang ditentukan.

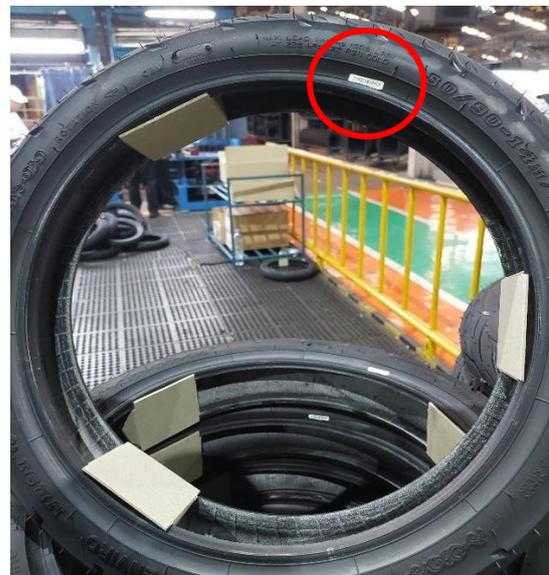
Gambar 27. Posisi Tire Barcode Setelah Modifikasi

Setelah proses modifikasi, posisi *tire barcode* dipindah menjadi di luar *tire*, lebih tepatnya di area *rim line tire*. dapat dilihat pada Gambar 27. Modifikasi ini bertujuan untuk mempermudah proses *barcode scanning* pada *section Final Inspection* (FI).

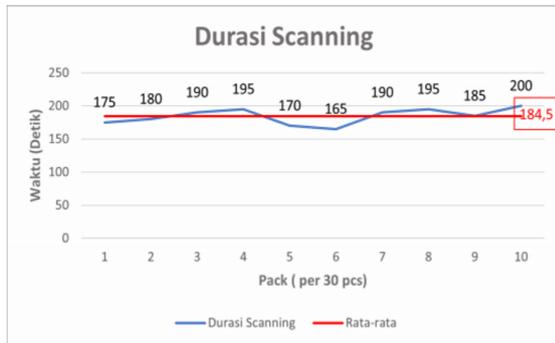
Gambar 28. Data Durasi *Barcode Scanning* Sebelum Modifikasi

Berdasarkan data durasi *barcode scanning* sebelum modifikasi pada Gambar 28 dan setelah modifikasi pada Gambar 29, terdapat perbedaan durasi yang signifikan dalam proses *barcode scanning*. Pada Gambar 28, rata-rata waktu yang dibutuhkan dalam *barcode scanning* sebesar 387,5 detik. Pada Gambar 29, rata-rata waktu yang dibutuhkan dalam *barcode scanning* sebesar 184,5 detik. Berdasarkan data tersebut, terjadi penurunan dari durasi *scanning* sebesar 203 detik atau sekitar 3,38 menit. Variasi waktu pada Gambar 29 terjadi karena terdapat beberapa barcode yang dalam proses *scanning* memerlukan beberapa kali *scan*.
