# Modifikasi Sistem *Barcode* Pada Mesin *Building Plant I* PT ASD

PT ASD adalah perusahaan manufaktur terkemuka di Asia Tenggara yang memproduksi berbagai jenis ban berkualitas tinggi untuk berbagai kendaraan dan produk karet terkait. Plant I perusahaan ini khusus memproduksi ban motor dengan beberapa departemen, termasuk Material, *Building*, *Curing*, dan *Final Inspection*. Departemen *Building* menggabungkan komponen ban menjadi ban mentah (*Green Tire*) menggunakan mesin seperti BTU, HBT, dan *Jingyie*. Namun terdapat permasalahan, yaitu variasi waktu dalam proses *barcode scanning* terjadi karena posisi *barcode* di tengah ban dan beberapa *barcode* tertutup *tire spacer*. Untuk mengatasi masalah ini, akan dilakukan pemindahan posisi *barcode* ke bagian luar *tire*. Penelitian ini dilakukan dengan modifikasi sistem *barcode*. Modifikasi sistem *barcode* dilakukan dengan menambahkan program pada PLC menggunakan *software GX Works 2*. Hasil modifikasi menunjukkan bahwa proses *barcode scanning* dapat dilakukan dengan waktu yang lebih cepat dengan rata-rata durasi scanning 184,5 detik dari yang awalnya 387,5 detik.

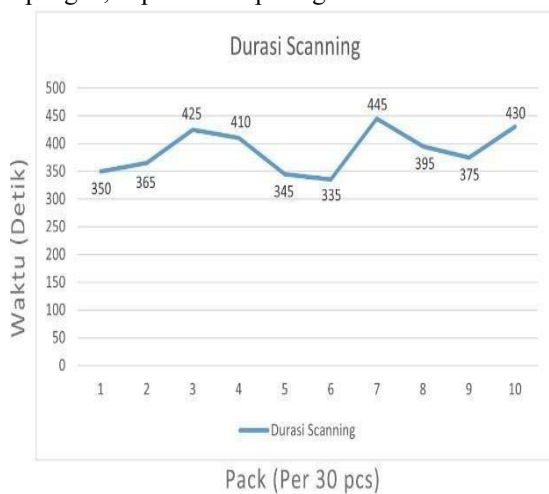
Gambar 1. Durasi Pelaksanaan Barcode Scanning di FI

Berdasarkan Gambar 1, terdapat data durasi *scanning* yang didapat melalui observasi dengan menghitung lama waktu *scanning* yang dilakukan *operator* terhadap 10 sampel dengan tiap sampel terdiri dari 30 buah ban. Variasi waktu dalam melakukan *barcode scanning* disebabkan karena posisi *barcode* yang berada di tengah dalam *tire*, gambar 2. Selain itu, ditemukan beberapa *barcode* yang tertutup oleh *spacer* ban, seperti pada gambar 3, sehingga perlu dilepas terlebih dahulu sebelum dilakukan *barcode scanning*.

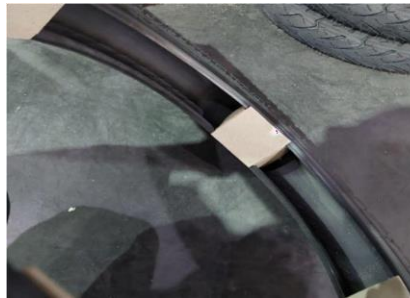
Gambar 3. Tire Spacer

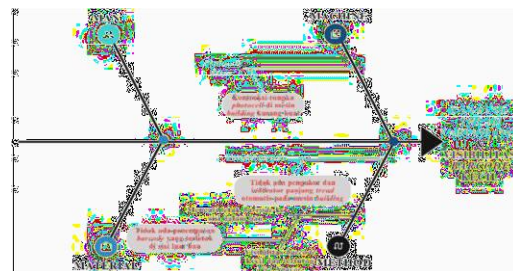
Gambar 4. FishboneDiagram

Berdasarkan latar belakang, permasalahan yang terjadi adalah pada proses *barcode scanning* terdapat variasi waktu yang disebabkan karena visibilitas *barcode* kecil. Visibilitas *barcode* kecil disebabkan karena posisi *barcode* yang berada di dalam *tire*, dan ada beberapa *barcode* yang tertutup oleh *tire spacer*.

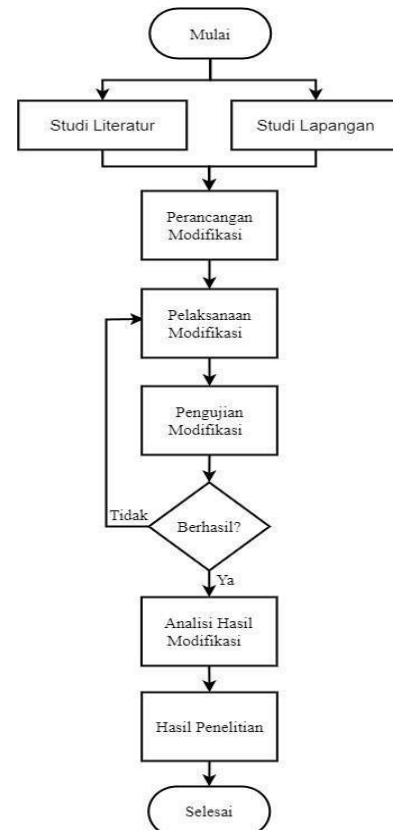
Gambar 6. Flowchart Alur Penelitian

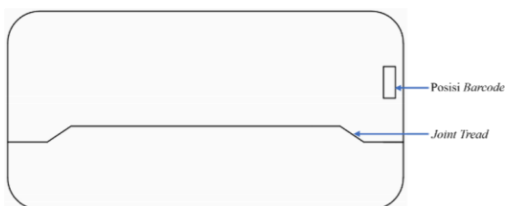
Gambar 8. Desain Rancangan Posisi Barcode Pada Green Tire

Gambar 8 menunjukkan rancangan posisi penempelan *barcode* pada *green tire*. Lokasi penempelan *barcode* berada di bagian kanan sekitar area *joint tread* dan *rim line tire*. *Joint tread* adalah lokasi pertemuan ujung awal dan akhir *tread*, sementara *rim line tire* adalah perbatasan antara *tread* dan *bead*. *Barcode* ditempel setelah *tread* terpasang sempurna atau semua material *green tire* selesai *diassembly*. Posisi penempelan ini digunakan sebagai acuan dalam pembuatan program untuk menentukan posisi *barcode*.

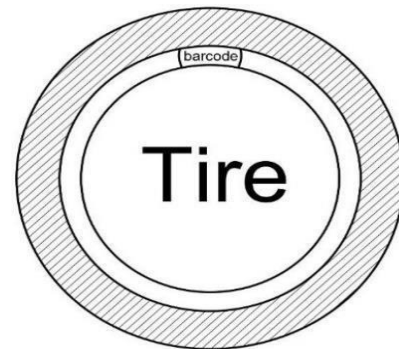
Gambar 9. Desain Rancangan Posisi Barcode Pada Tire

Gambar 9 merupakan rancangan posisi *barcode* ketika sudah menjadi *tire*. Posisi *barcode* akan terletak di area *rim line* pada *tire*. Posisi *barcode* tersebut akan diterapkan guna mempermudah proses *barcode scanning*.

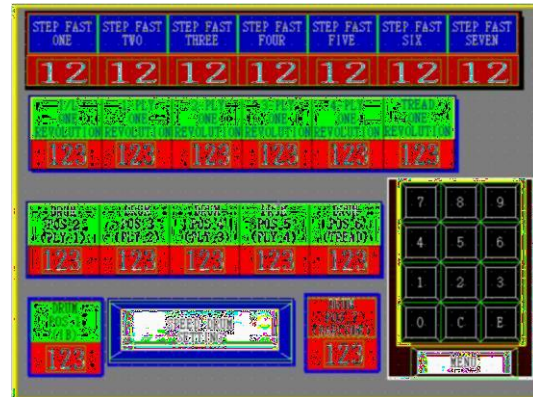
Gambar 17. *Screen* Untuk Mengatur Posisi *Barcode Drum*

Gambar 17 merupakan *screen* untuk mengatur posisi *barcode* yang posisi *barcode* tersebut ditentukan oleh pergerakan dari *drum*. Ikon yang dilingkari merupakan *numerical display* yang berfungsi untuk menampilkan posisi *barcode* yang telah ditentukan. Hasil penentuan posisi *barcode* ditentukan berdasarkan nilai dari *drum* pos 1 IB.

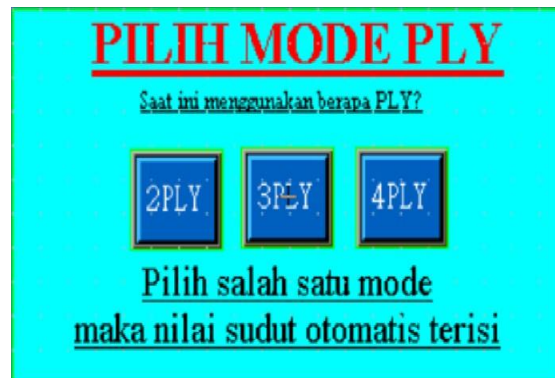
Gambar 18. Opsi Jumlah *Ply*

Gambar 18 merupakan opsi untuk menentukan jumlah *ply* yang akan digunakan. Penentuan jumlah *ply* mempengaruhi sudut atau lokasi posisi penempelan *barcode* yang ditentukan oleh sudut *drum* atau putaran *drum*. *Screen* ini sudah ada sebelum dilakukan modifikasi, akan tetapi menjadi peran penting untuk penentuan posisi *barcode*.

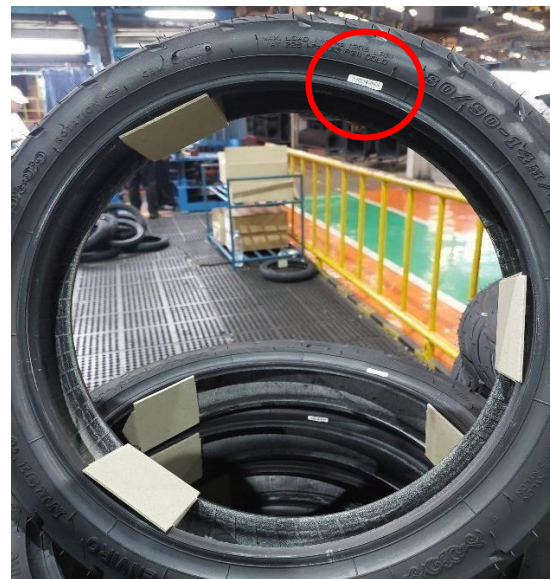
Gambar 27. Posisi Tire Barcode Setelah Modifikasi

Setelah proses modifikasi, posisi *tire barcode* dipindah menjadi di luar *tire*, lebih tepatnya di area *rim line tire*. dapat dilihat pada Gambar 27. Modifikasi ini bertujuan untuk mempermudah proses *barcode scanning* pada *section Final Inspection (FI)*.

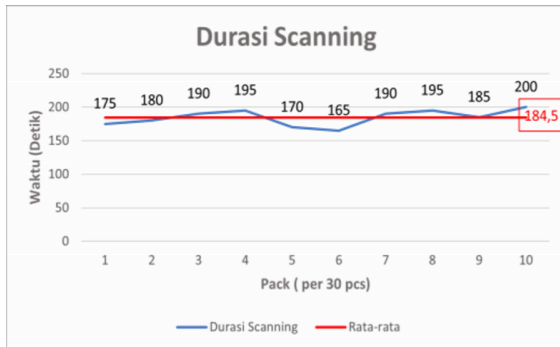
Gambar 28. Data Durasi *Barcode Scanning* Sebelum Modifikasi

Berdasarkan data durasi *barcode scanning* sebelum modifikasi pada Gambar 28 dan setelah modifikasi pada Gambar 29, terdapat perbedaan durasi yang signifikan dalam proses *barcode scanning*. Pada Gambar 28, rata-rata waktu yang dibutuhkan dalam *barcode scanning* sebesar 387,5 detik. Pada Gambar 29, rata-rata waktu yang dibutuhkan dalam *barcode scanning* sebesar 184,5 detik. Berdasarkan data tersebut, terjadi penurunan dari durasi *scanning* sebesar 203 detik atau sekitar 3,38 menit. Variasi waktu pada Gambar 29 terjadi karena terdapat beberapa barcode yang dalam proses *scanning* memerlukan beberapa kali *scan*.

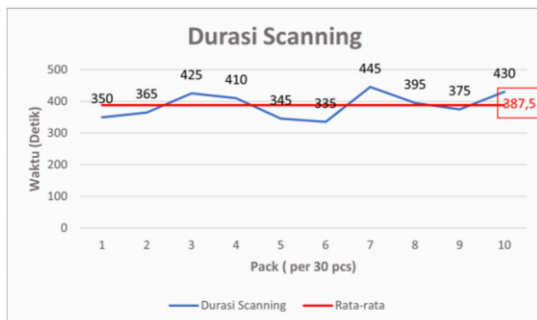
Gambar 29. Data Durasi *Barcode Scanning* Setelah Modifikasi
